Rapportage Fietsbalans[®]-2

Enschede

Bijlage Fietsparkeeronderzoek

Utrecht, maart 2009

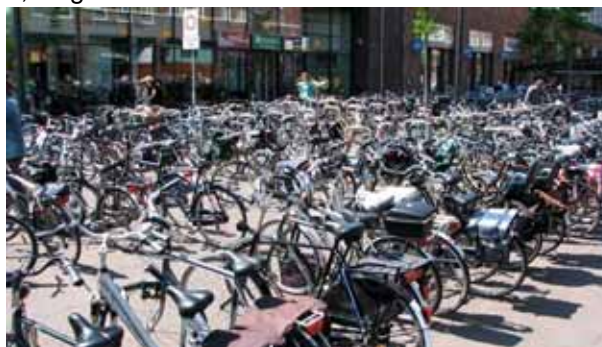
| Centrum bij Albert Heijn, toegang Oost richting Markt (Centrum) | | score |

| Centrum bij Albert Heijn, toegang Oost richting Markt (Centrum) | | score |
|--|---|---|
| Kwantiteit | - tussen de 10% en de 33% van de geparkeerde fietsen staat buiten de rekken | 0 |
| Kwaliteit | - de rekken zijn vol (meer dan 80% van de rekken is bezet) | 2 |
| Locatie | - 90% van de fietsparkeervoorzieningen heeft een aanbindmogelijkheid | 1 |
| Bonus | - de rekken staan op een goede locatie ten opzichte van de ingang | 1 |
| Totaal | - gratis bewaakte stalling aanwezig binnen 250 meter van locatie | 4 |

Ook veel Duitsers op de fiets, wegens mooi weer.

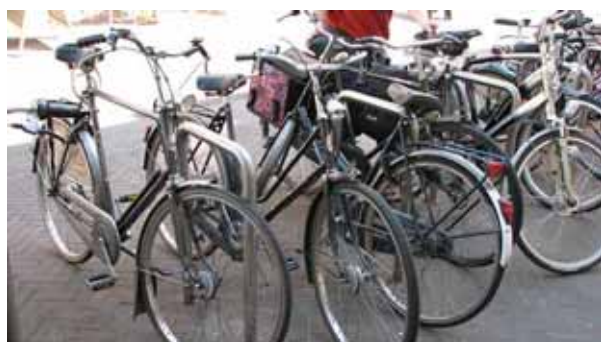
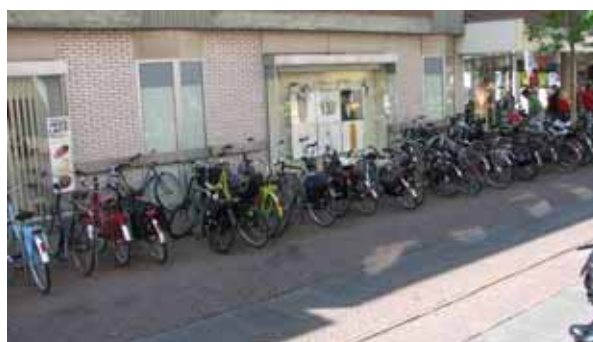
| Stadserf bij Hema (Centrum) | | score |

| Stadserf bij Hema (Centrum) | | score |
|---|---|---|
| Kwantiteit | - tussen de 10% en de 33% van de geparkeerde fietsen staat buiten de rekken | 0 |
| Kwaliteit | - de rekken zijn vol (meer dan 80% van de rekken is bezet) | 2 |
| Locatie | - 100% van de fietsparkeervoorzieningen heeft een aanbindmogelijkheid | 1 |
| Bonus | - de rekken staan op een goede locatie ten opzichte van de ingang | 1 |
| Totaal | - gratis bewaakte stalling aanwezig binnen 250 meter van locatie | 4 |
| Opmerking | Forse parkeerdruk geeft vaak problemen bij ingang Hema. | |

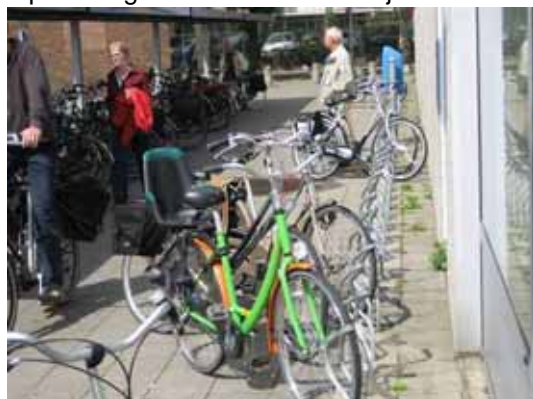
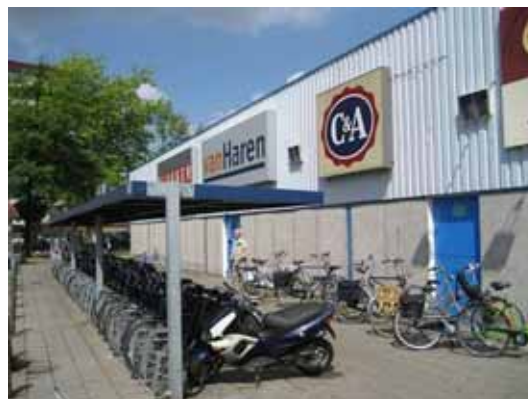
| Mirotterrein (Stadsdeel-winkelcentrum) | | score |

| Mirotterrein (Stadsdeel-winkelcentrum) | | score |
|--|---|---|
| Kwantiteit | | 2 |
| Kwaliteit | - er staan geen fietsen buiten de rekken | 0 |
| Locatie | - 0% van de fietsparkeervoorzieningen heeft een aanbindmogelijkheid | 1 |
| Bonus | - de rekken staan op een goede locatie ten opzichte van de ingang | 0 |
| Opmerking | Geen bijzondere observaties. | |

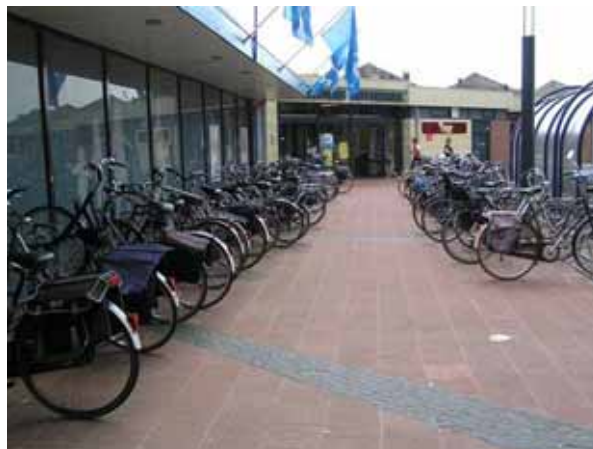
| Deppenbroek (Wijk/buurt winkelcentrum) | | score |

| Deppenbroek (Wijk/buurt winkelcentrum) | | score |
|---|---|---|
| | - minder dan 10% van de fietsen staat buiten de rekken | |
| | - de rekken zijn vol (meer dan 80% van de rekken is bezet) | |
| | - 0% van de fietsparkeervoorzieningen heeft een aanbindmogelijkheid | |
| | - er staan fietsen buiten de rekken, dicht bij de ingang | |

Opmerking Geen bijzondere observaties.

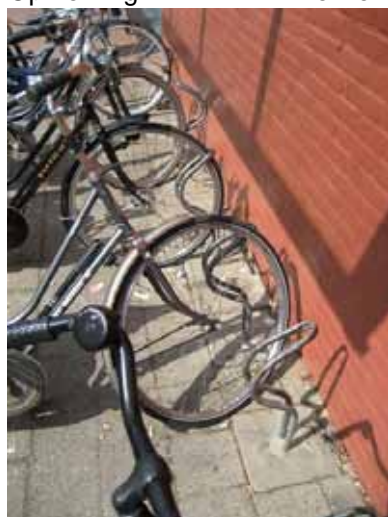
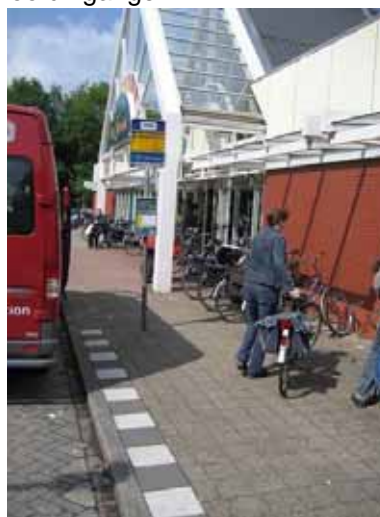
| Stadsveld (Wijk/buurt winkelcentrum) | | score |

Opmerking Rekken pal naast de twee hoofdingangen.

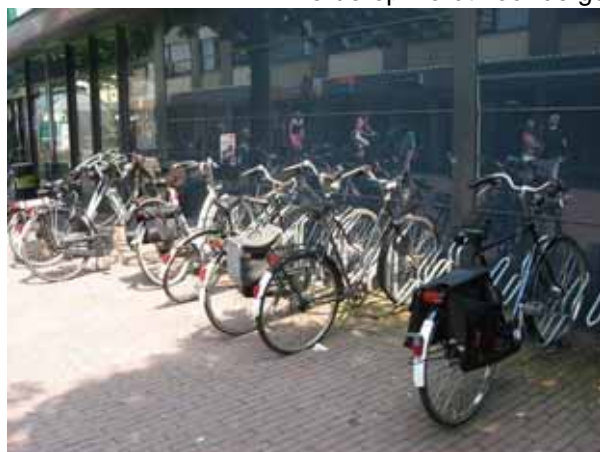
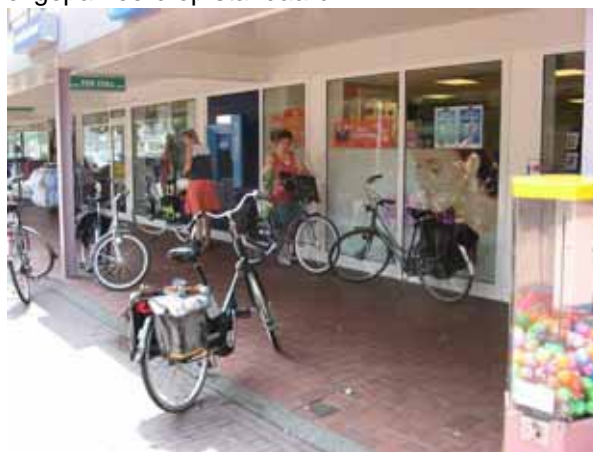
| Stadsveld (Wijk/buurt winkelcentrum) | | score |
|---|--|---|
| | - tussen de 10% en de 33% van de geparkeerde fietsen staat buiten de | |

| Opmerking | Fietsenrekken alleen voor supermarkt gebruikt. Bij andere winkels verderop wordt voor de gevel geparkeerd op standaard. | |

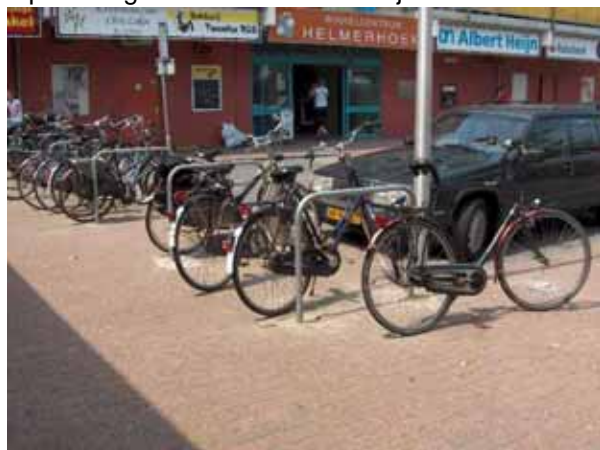
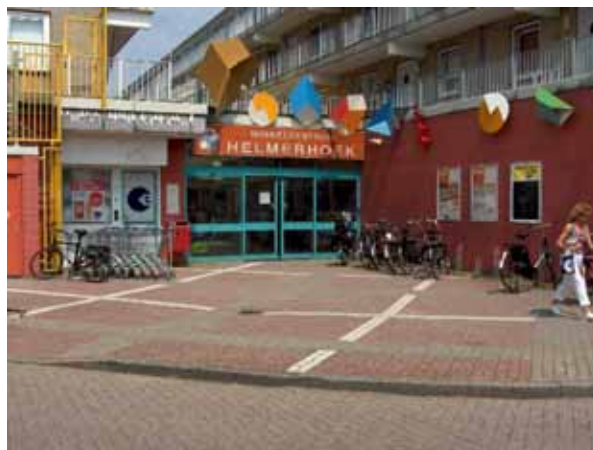
Opmerking Geen bijzondere observaties.

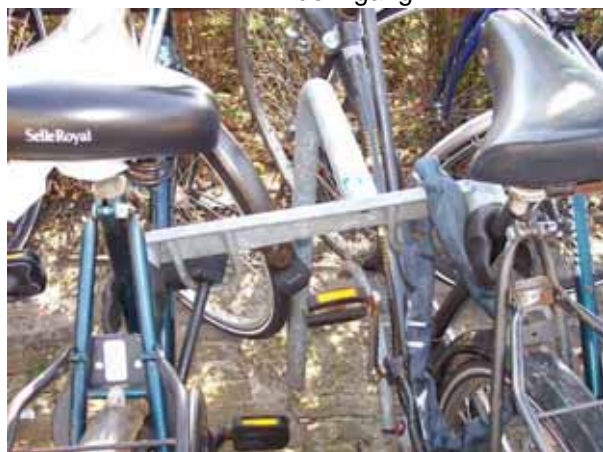
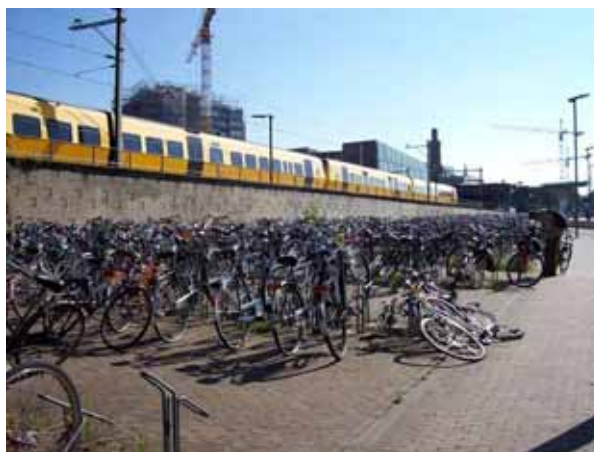
| CS Westzijde (Centraal station NS) | | score |
|--|--|---|
| Opmerking | Zeer grote fietsenstalling dus verste punt is ca. 250 m verwijderd van de ingang. | |

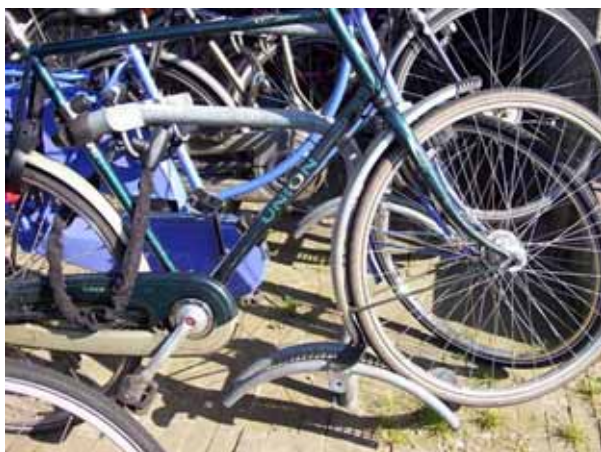
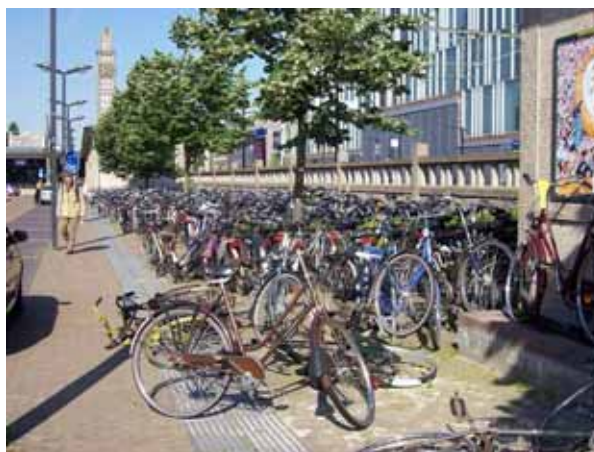
| CS Oostzijde (Centraal station NS) | | score |

| CS Oostzijde (Centraal station NS) | | score |
|---|--|---|
| Opmerking | Verschillende typen rekken. | |

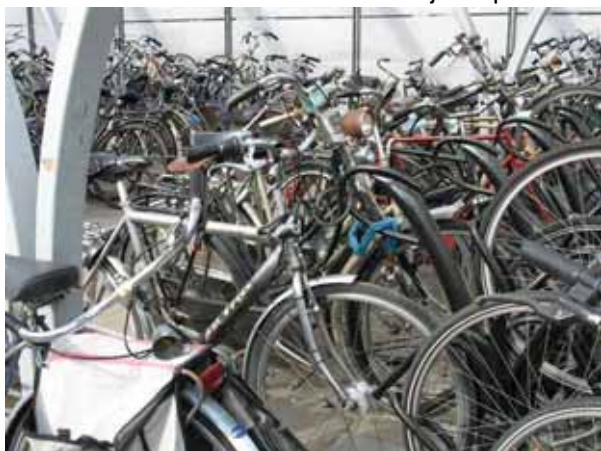
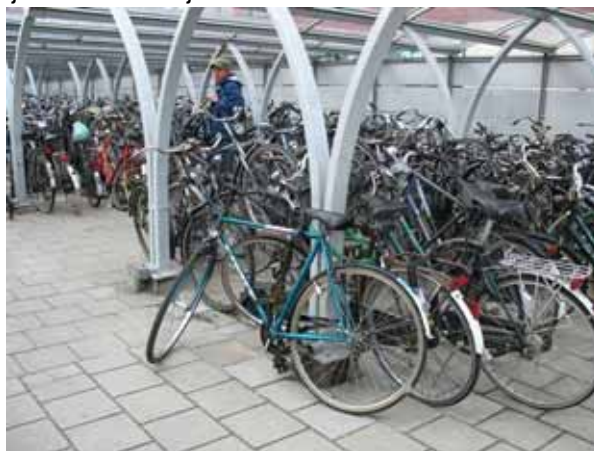
| Drienerlo (Voorstadstation) | | score |

Opmerking Erg veel fietsen aan hekken etc. vastgemaakt i.v.m. permanent ruimtegebrek op dit station. Dit station is dicht bij de universiteit en wordt intensief gebruikt door medewerkers en studenten. De situatie is dan ook altijd 'hopeloos' als je een fiets kwijt wilt.

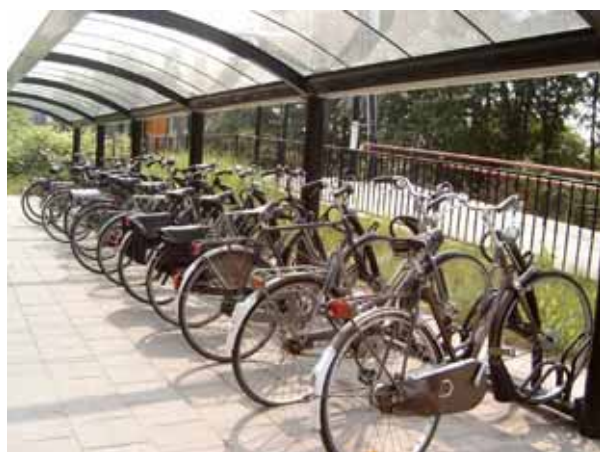
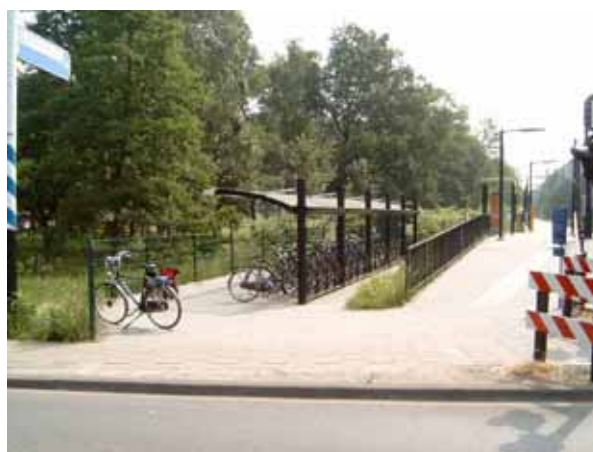
| Glanerbrug (Voorstadstation) | | score |

| Glanerbrug (Voorstadstation) | | score |
|--|---|---|
| Opmerking | Geen bijzondere observaties. | |

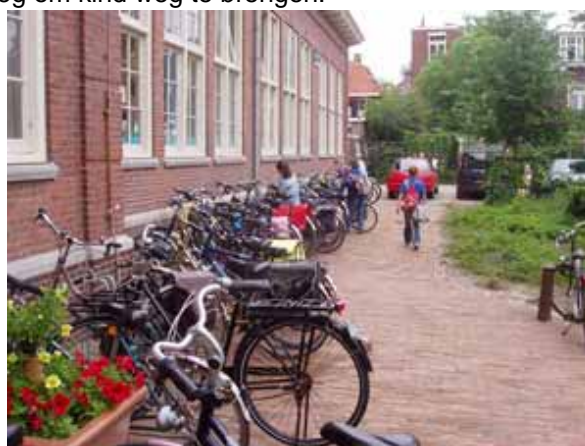
| Prinseschool (Basisschool) | | score |
|--|---|---|
| Bonus | - meer dan 66% van de rekken is schadevrij | 0,5 |
| Opmerking | Ouders zetten fiets even weg om kind weg te brengen. | |

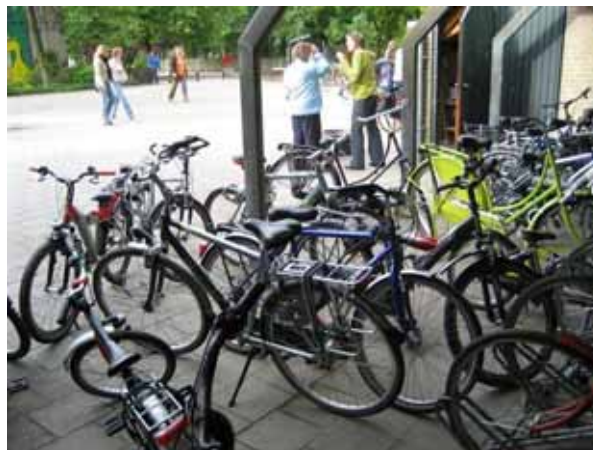
| Drakenstein (Basisschool) | | score |

| Drakenstein (Basisschool) | | score |
|--|---|---|
| Opmerking | Te kleine fietsjes of voorwielen passen niet, dus fietsen voor klemmen geplaatst. | |

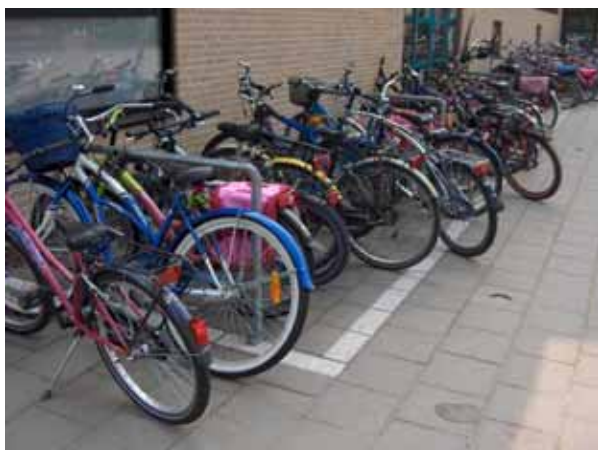
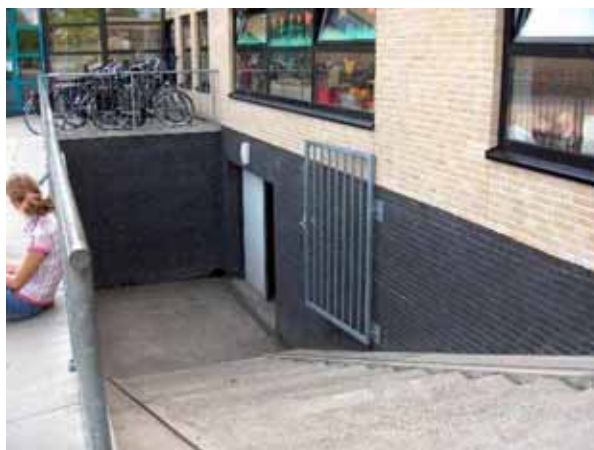
| De Triangel Hoofdgebouw (Basisschool) | | score |

| De Triangel Hoofdgebouw (Basisschool) | | score |
|---|--|---|
| Opmerking | Er is een fietsenkelder voor de bovenbouw-kinderen (groep 6-8) (onbewaakt). Hier staan de fietsen op hun fietsstandaard, tussen "nietjes" die alleen gebruikt worden om de vakken te markeren. Onderbouw-kinderen parkeren hun fiets op standaard op het schoolplein. Hiervoor zijn vakken aangegeven met "nietjes", en een witte lijn op de grond. . Brenkende ouders zetten hun fietsen los voor de ingang van het schoolplein. | |

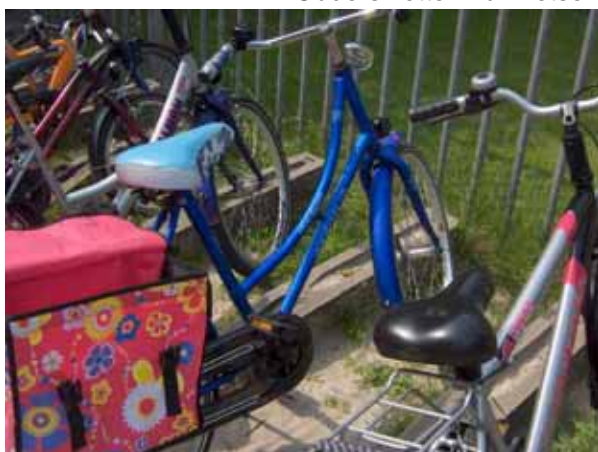
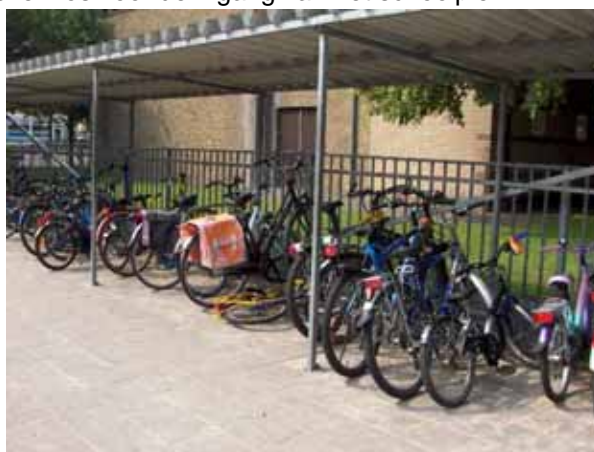
| De Triangel Dependance (Basisschool) | | score |

| De Triangel Dependance (Basisschool) | | score |
|---|---|---|
| Opmerking | Kinderfietsbanden vaak te dik voor klemmen en betonnen gleuven. Ouders zetten hun fietsen even los voor de ingang van het schoolplein. | |

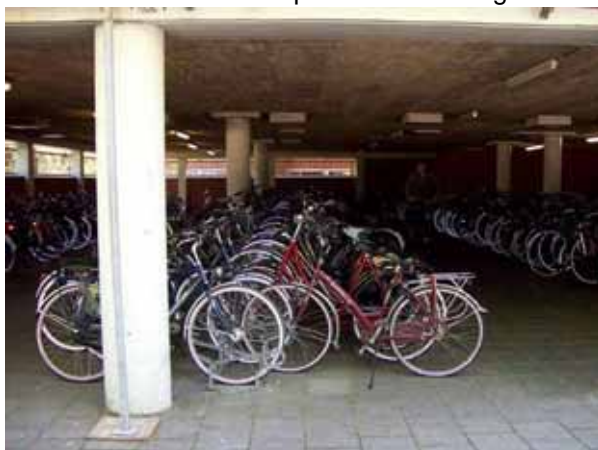
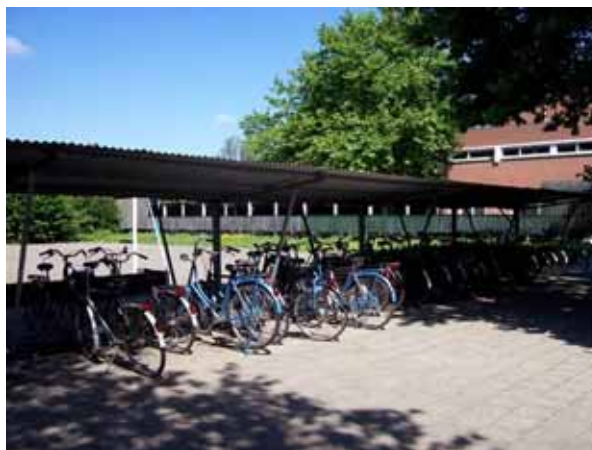
| Stedelijk Lyceum-Zuid (Voortgezet onderwijs) | | score |

Opmerking Alle stallingen overdekt en door camera's bewaakt. Aparte afgesloten personeelsstalling.

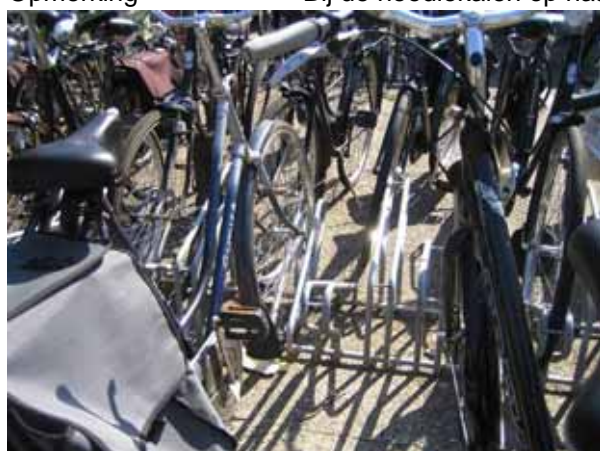
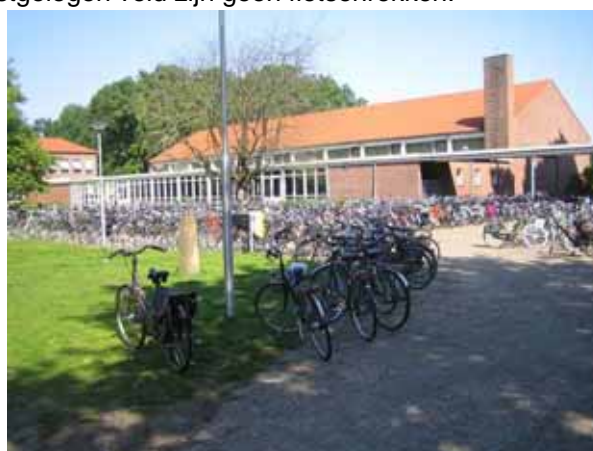
| Kottenpark College (Voortgezet onderwijs) | | score |

Opmerking Bij de noodlokalen op naastgelegen veld zijn geen fietsenrekken.

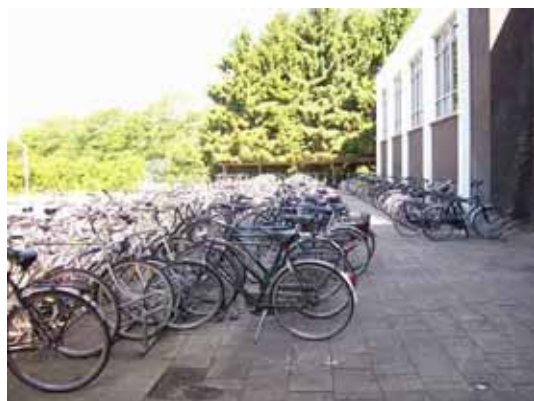
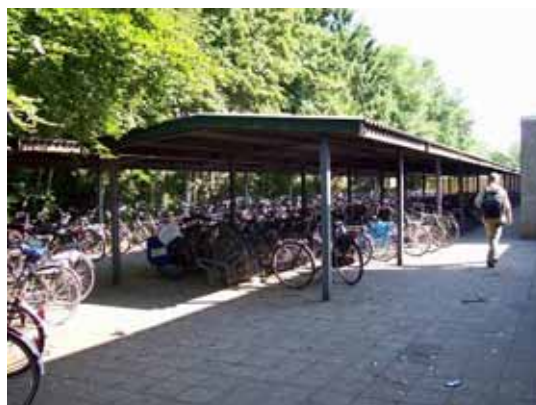
| Boenhoeffer College Bruggertstraat (Voortgezet onderwijs) | | score |

| Boenhoeffer College Bruggertstraat (Voortgezet onderwijs) | | score |
|--|---|---|
| Opmerking | Fietsen worden met standaard tussen klemmen geparkeerd. | |

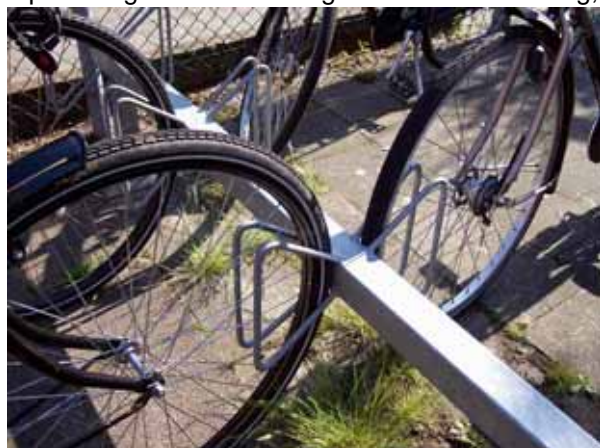
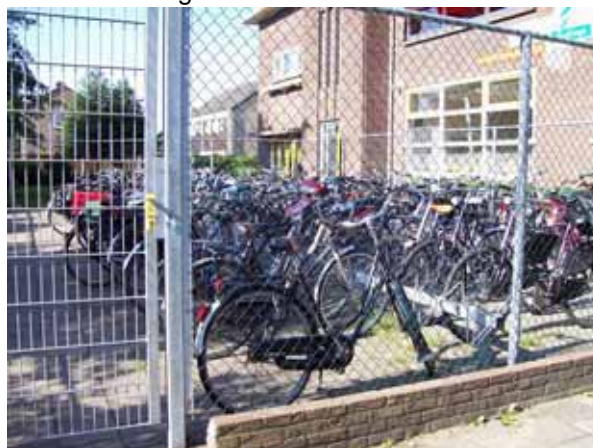
| Bonhoeffer College Mekkelholtspad (Voortgezet onderwijs) | | score |

Opmerking Afgesloten fietsenstalling, camerabewaking.

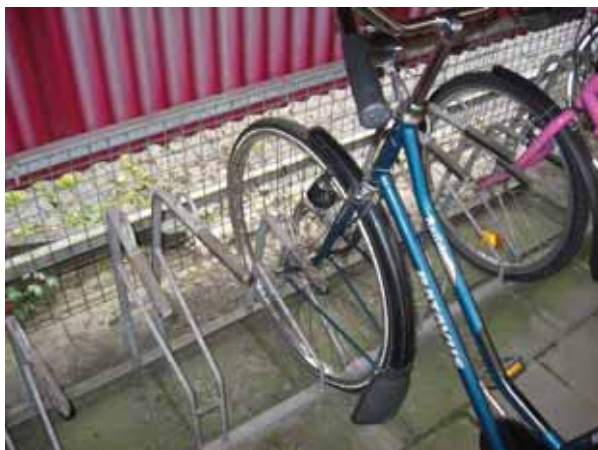
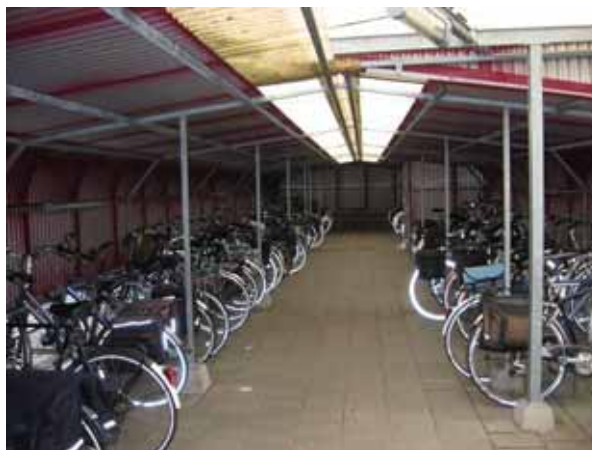
| ITC (Hoger onderwijs) | | score |

| ITC (Hoger onderwijs) | | score |
|---|--|---|
| | - meer dan 66% van de rekken is schadevrij | |
| Opmerking | Voor het gebouw verboden voor fietsen, iedereen houdt zich daaraan. Fietsenstalling (gratis) alleen toegankelijk voor staf en studenten middels smartcard. | |

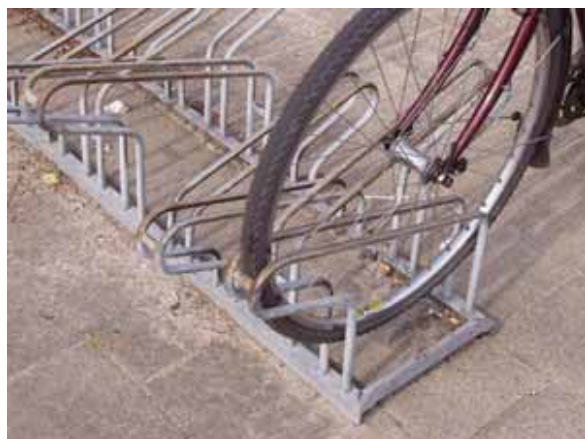
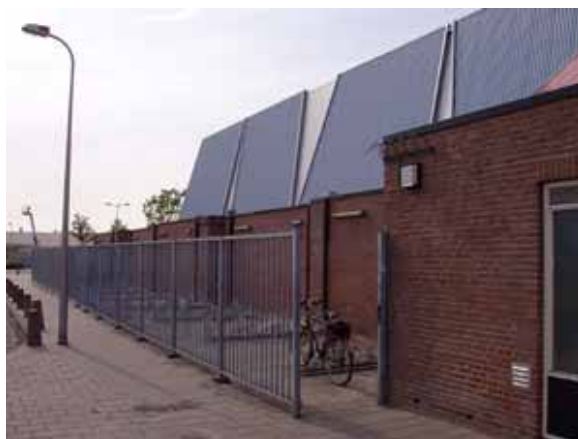
| Pathmos (Sporthal) | | score |

Opmerking Observatie niet op druk moment: Geen gebruik sporthal in zomermaanden.

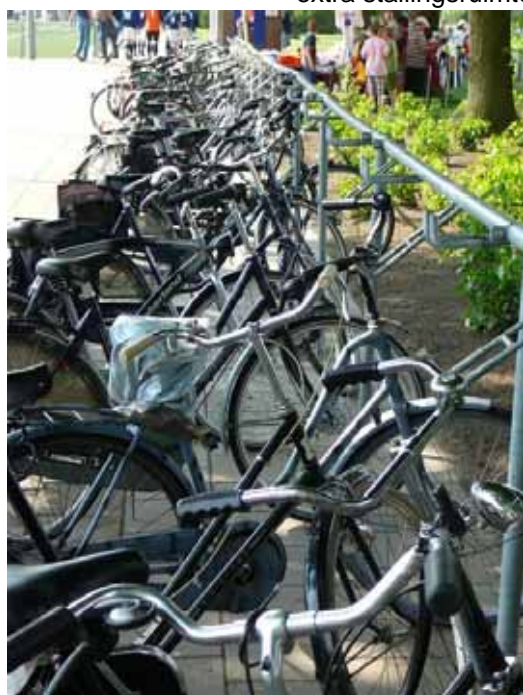
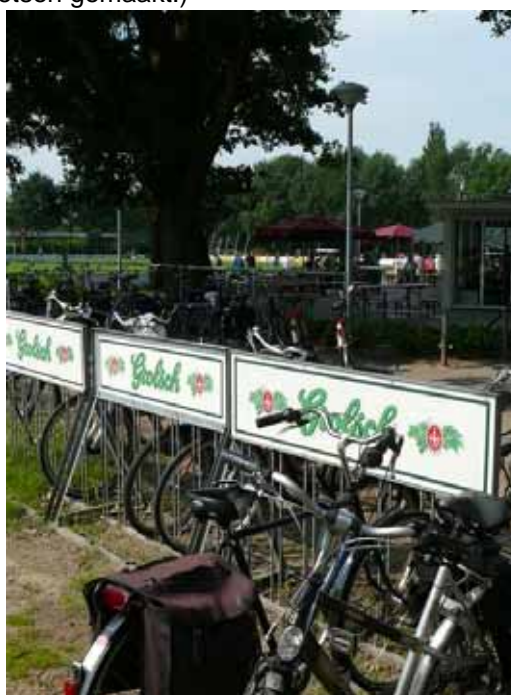
| Vogido (Sportveld) | | score |

| Vogido (Sportveld) | | score |
|--|--|---|
| Opmerking | (In verband met internationaal voetbaljeugdtoernooi heeft organisatie extra stallingsruimte voor fietsen gemaakt.) | |

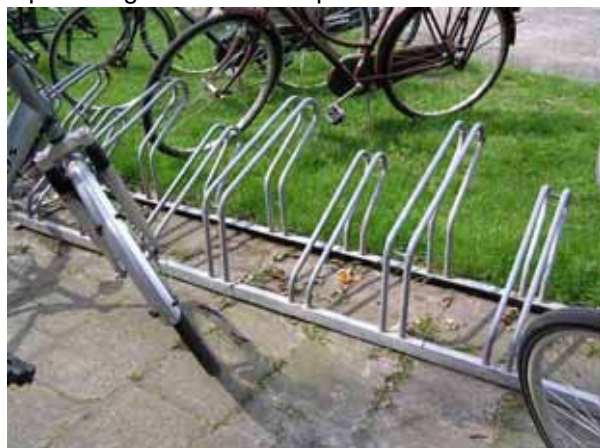
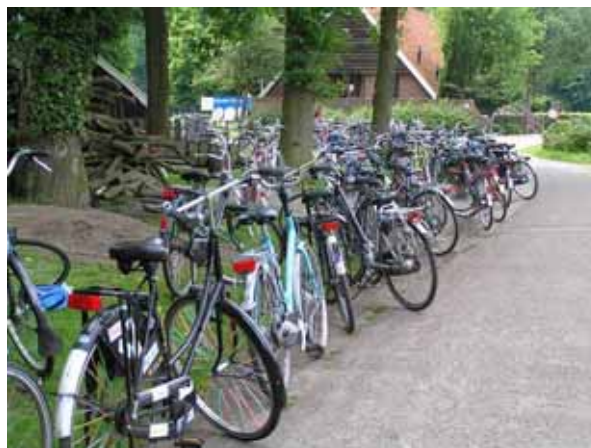
| PW (Sportveld) | | score |

Opmerking Op de standaard is hier de standaard.

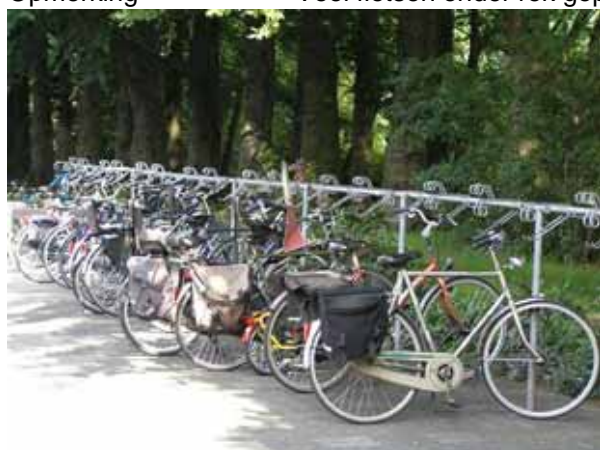
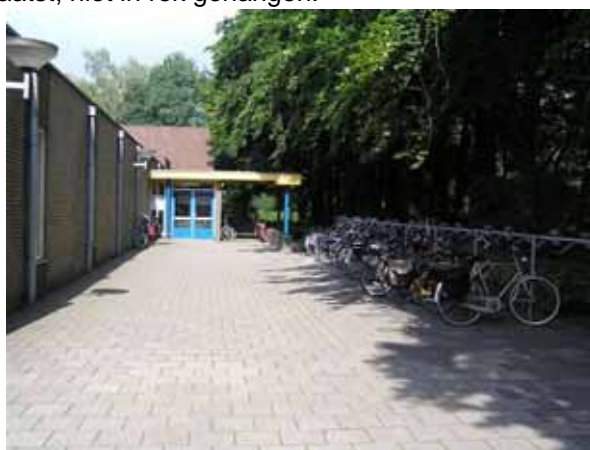
| Slagman (Zwembad) | | score |

Opmerking Veel fietsen onder rek geplaatst, niet in rek gehangen.

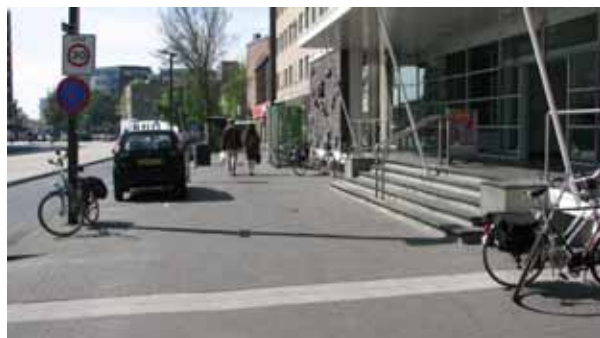
| Postkantoor (Kantoor met balie) | | score |

| Postkantoor (Kantoor met balie) | | score |
|--|--|---|
| Opmerking | Op zaterdag parkeert niet alleen postkantoor publiek, maar ook winkelend publiek. De middenberm tussen postkantoor en Bijenkorf wordt voorzien van extra stalling dmv mobiele elementen. | |

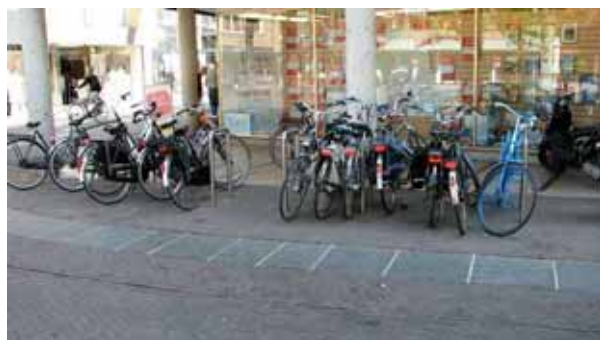
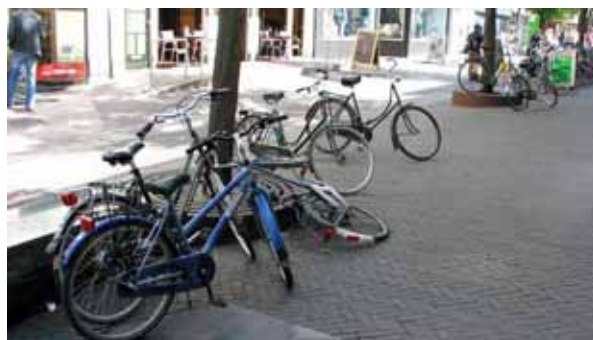
| CWI Korte Hengelosestraat (Kantoor met balie) | | score |

| CWI Korte Hengelosestraat (Kantoor met balie) | | score |
|--|---|---|
| Opmerking | Nieuwe gratis bewaakte stalling nog onderbezet. Volgens personeel nog niet echt bekend. | |

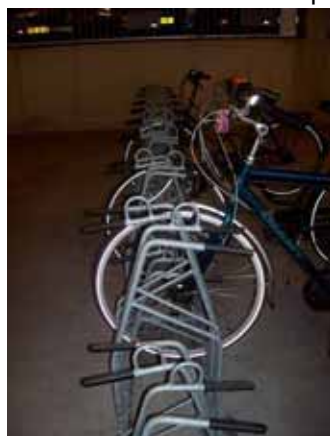
| MST Haaksbergerstraat (Ziekenhuis) | | score |
|---|--|---|
| Opmerking | Fietsenstalling overdekt maar met stijle trap te bereiken. Personeel aparte afgesloten ruimte. | |

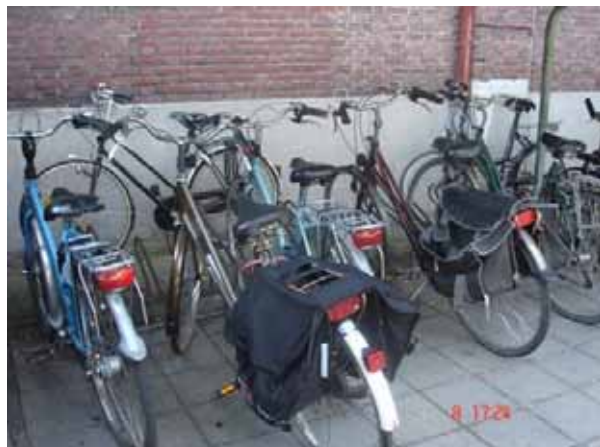
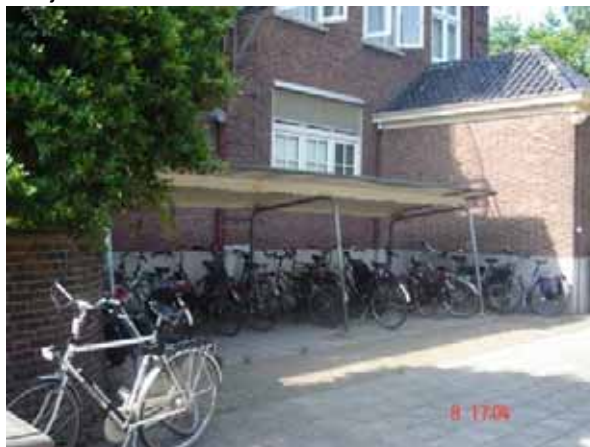
| Muziekschool (Muziekschool) | score |

Opmerking Veel fietsen naast of voor klem want oude en kapotte rekken. De muziekschool verhuist volgend jaar naar nieuwbouw.
